# 运营高铁框架涵（桥）路桥过渡段病害整治 施工难点与工程实践

**摘要：**以沪宁城际铁路丹阳地区路基病害整治工程为背景，介绍了运营高速铁路框架涵（桥）路桥过渡段地基加固施工的难点和特点。遵循“隔离病害区域，加固病害路基”的治理思路，通过运营高铁框架涵（桥）路桥过渡段路基病害成套整治技术，采用低净空的地基加固施工技术、水泥注浆加固技术、基槽开挖支护技术和全自动变形监测等技术措施，顺利完成了地基加固和排水管道更换的目标。施工前后地质雷达和高密度面波物探检测显示，“隔离+加固”的治理方案实现了对疏松地基土的精准加固，管道机器人检测显示，施工后管道内水流无泥沙夹杂，场地水土流失情况明显改善。

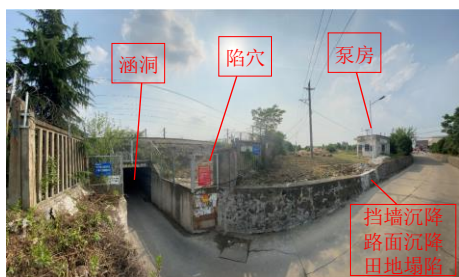
图 1 场地周边环境图

沪宁城际铁路路基区段采用 CRTSI 型板式无砟轨道，经多年运营及立交桥抽排水作用，该高速铁路丹阳地区框架涵（桥）路桥过渡段出现路基整体下沉现象，路堤边坡出现陷穴，该区段路基的地基主要为粉砂土地基，结合线路附近出现土体塌陷、下穿立交挡墙沉降和变形开裂等病害，该区段存在影响路基稳定性的安全隐患。场地周边情况及病害情况见图 1。

经现场踏勘结合工程建设资料分析，该区段病害主要是由框架涵（桥）附近泵房长期抽排水加上排水管道渗漏导致的路基桩网结构桩间土流失造成的。为保证路基的稳定性，防止泵站抽水引起水土流失等病害的继续发展，确保铁路行车安全，遵循“隔离+加固+换管”的治理原则，拟采用低净空搅拌桩技术将病害区域路基与其他区域路基隔离，然后在运营高铁线路路基边坡外对病害区域进行路基注浆加固，最后对排水管进行基槽支护开挖和换管。

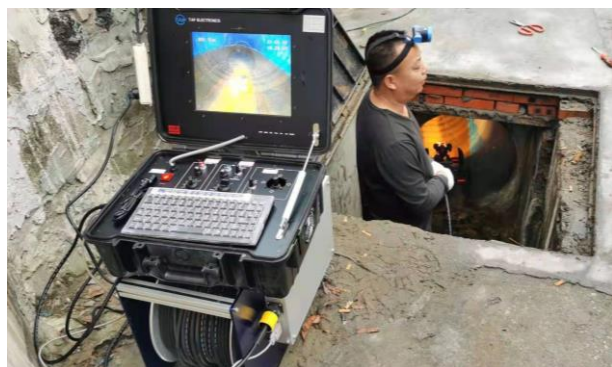
图 12 管道机器人视频检测

管道CCTV检测机器人具有对排水管道内部快速、全方位视频检测和诊断的特点,主体为搭载360°高清摄像头的轮式管道爬行小车,结合操作和图像平台进行管道内视频拍摄探查。施工前管道内泥沙淤积、多处渗漏,说明水土流失情况严重。施工后检测结果显示,管道内水流未夹带泥沙,管道整体完整,无缺口、渗漏,水土流失病害得到成功治理。管道机器人检测图见图12。

采用管道CCTV检测机器人对新换排水管道进行结构安全性检测,及时发现排水管道的破裂、错口、脱节等结构性缺陷,以便配合施工进行缺陷治理<sup>[10-11]</sup>。
